NÁVRH NA INFORMAČNÍ BULLETIN č. : M4-III/26  
K doporučení.

Týká se : Opravy spouštěcích motorků Scintilla M U002.

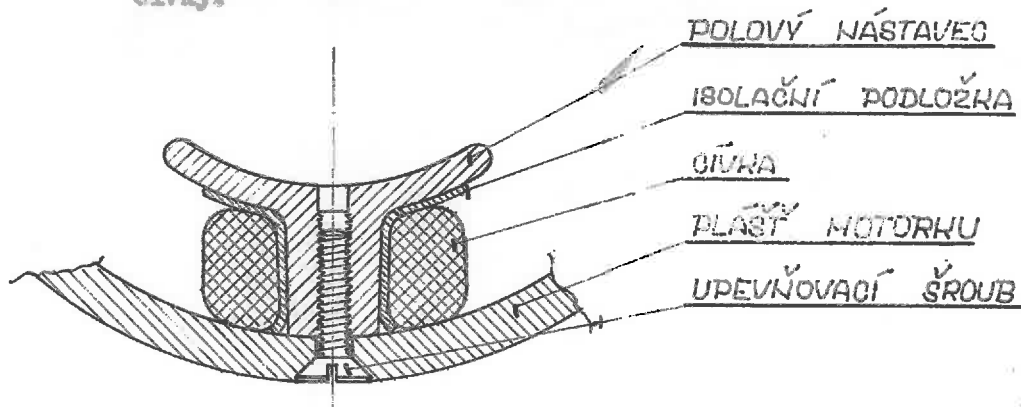
1) Uvolňování cívek statoru :

Příčina : Cívky jsou již ve výrobním závodě poněkud volněji do pláště mo-  
torku montovány. Provozním teplem, obzvláště po přetěžování mat.  
spouštěče (nedodržování instrukcí pro provoz), nastává sesýchání  
isolace a další uvolňování cívky na pólovém nástavci. Třením mů-  
že nastat i případ poškození izolace cívky.

Opatření : Po rozebrání motorku vyjmout pólové nástavce a vložit pod ně  
speciální podložky z izolačního papíru /viz náčrt/ nebo dobrou  
izolační elektr.pásku a pólové nástavce opět dobře utáhnout.  
Pak dokončit úplnou montáž motorku.  
Vložením podložky pod pólový nástavec zvýší se izolační schopnost  
a při eventuálním uvolnění nedojde třením k poškození izolace  
cívky.

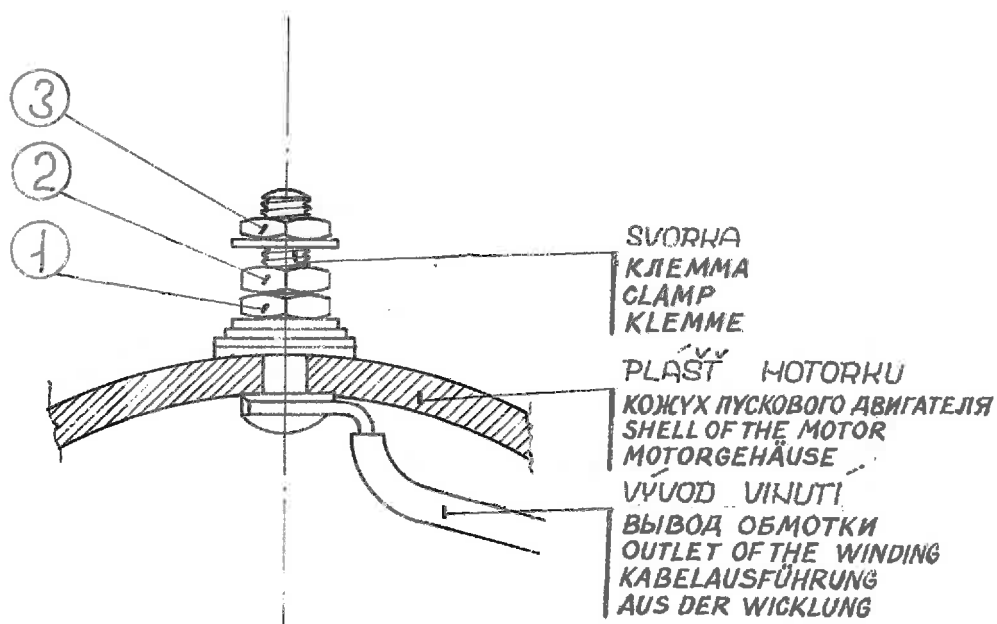
2) Ulomení vývodu vinutí statoru :

**Příčina :** Při montáži ve výrobním závodě matice přitahující svorky k plášti motorku jsou nedostatečně utaheny, nebo velkou utahovací silou při zapojování vodičů /kabelů/ k motoru uvolněny, čímž dochází k otáčení celé svorky až se ulomí pájkou spájený vývod a přeruší funkci motoru.

**Opatření :** Při zapojování vodičů na motorek na zkušebně neb v letadle, nejprve dotáhnout pevně spodní matici /1/ tak, aby se svorka netočila - k plášti motorku, pak pojišťovací matici /2/. Pak vložit oko vodiče a utáhnout třetí matici /3/.
