## INFORMAČNÍ BULLETIN

Č. M 6-III/37

**TÝKÁ SE:** Ventilů přívodu paliva let. karburátoru  
W 45 AK 6 Z

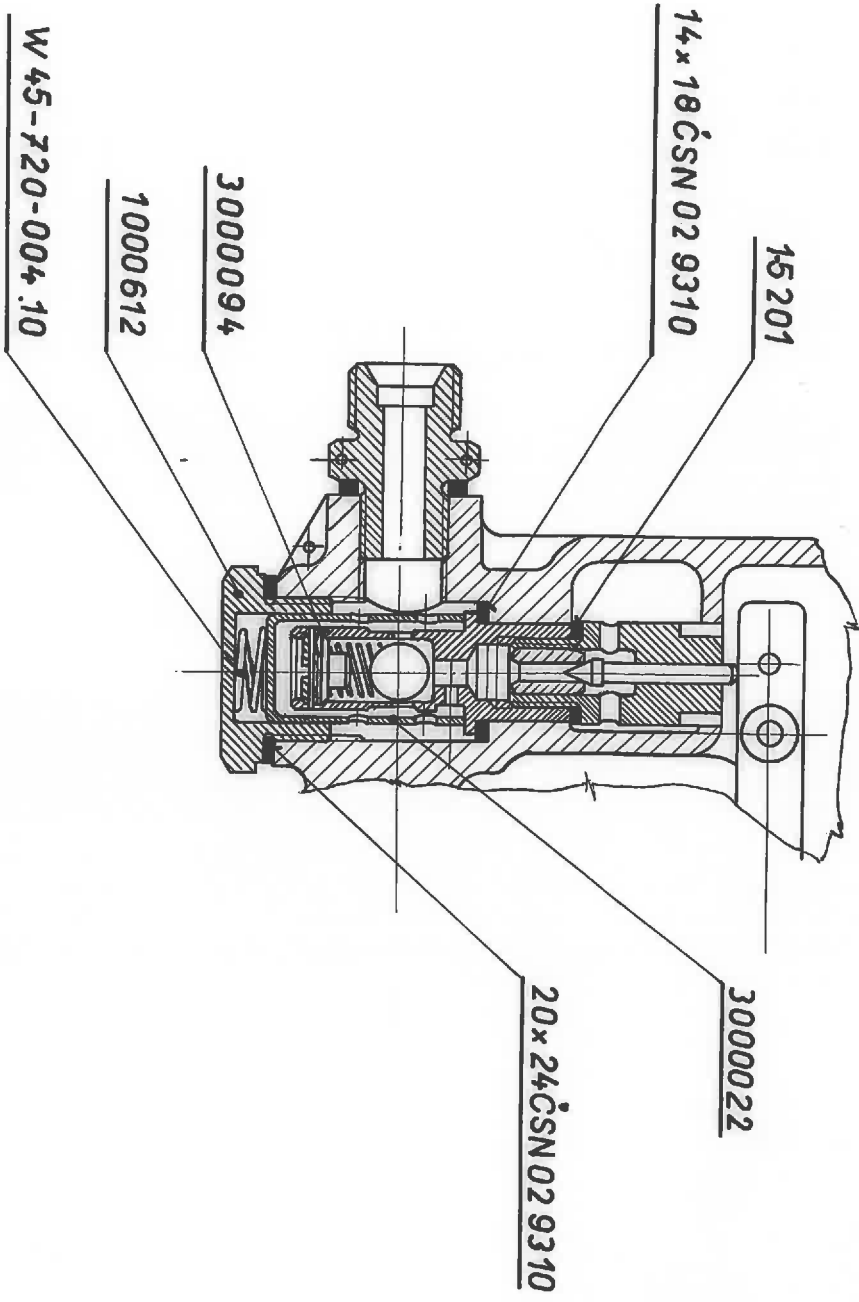
**DŮVOD:** Několik případů uvolnění dílů ventilu přívodu paliva  
č. v. 3000094

**OPATŘENÍ:** Při nejbližší pravidelné prohlídce motoru M 6-III nebo příležitostné kontrole seřízení karburátorů, doporučuje výr. závod provedení kontroly pevnosti vzájemného závitového spojení horního a dolního dílu ventilu přívodu paliva.

- 3) Vyjmout sítko č.v. 3000021
- 4) Vyšroubovat ventil přívodu paliva č.v. 3000094  
s těsnicí podložkou 14 x 18 ČSN 02 9310
- 5) Demontovaný ventil přívodu paliva uchytit za šestihran o.k.12 např. do trubkového klíče, na výřez horního dílu ventilu o.k. 9 nasadit stranový klíč a provést kontrolní dotažení. V případě, že těs. podložka č.v.1-5201 mezi oběma díly ventilu je poškozena, je nutno ji nahradit podložkou stejné tloušťky.

- 6) Na ventil nasadit původní nebo novou podložku 14 x 18 ČSN 02 9310 stejné tloušťky (pro dodržení původního seřízení výšky hladiny paliva v plovákové komoře) a ventil s podložkou zamontovat zpět do karburátoru.
